# Ein „Schlössle“ zieht um

Translozierung ins Freilichtmuseum: „Schlössle von Effringen“

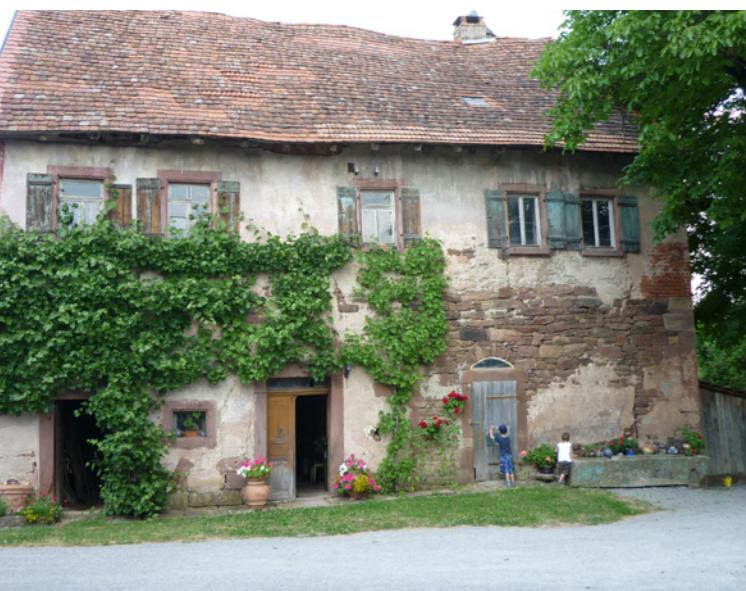
Das Schloss von Effringen vor seinem Umzug in Wildberg.  
(Foto: JaKo Baudenkmalpflege)

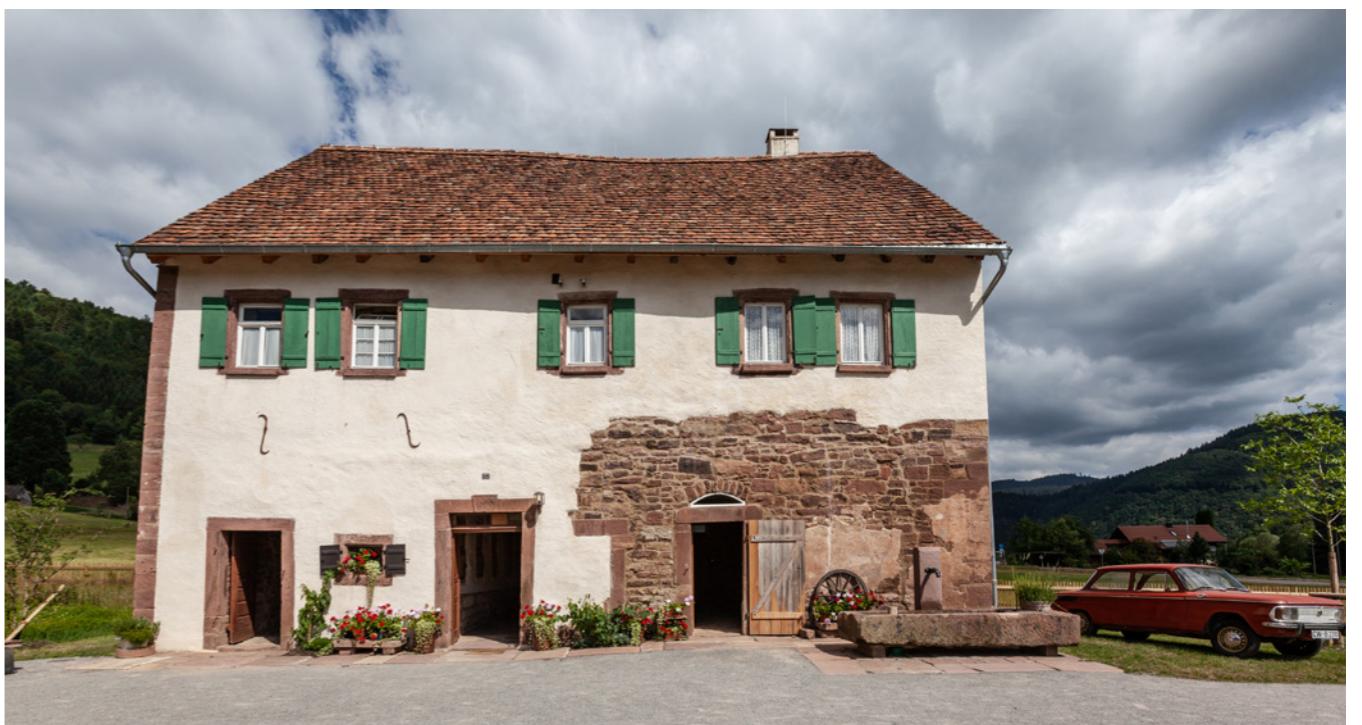
Oben und Mitte rechts: Die heutige Ansicht im Schwarzwälder Freilichtmuseum Vogtsbauernhof  
(Foto: Schwarzwälder Freilichtmuseum Vogtsbauernhof)

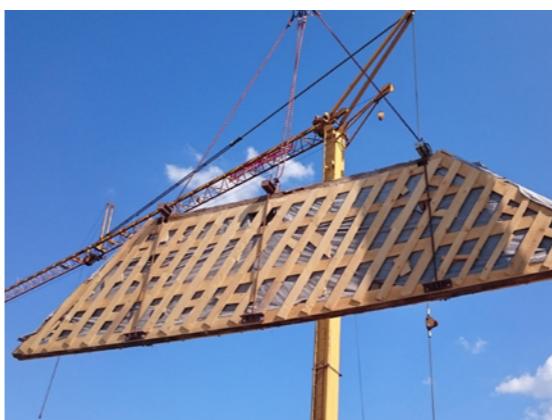
Mitte links: Ein Giebelteil – transportsicher verpackt.  
Unten links: Aufstellung der Gebäudeteile in der Halle nach einem genauen Plan.  
Unten rechts: Transport von Wandteilen auf dem Tieflader.

Für einen sicheren Transport in das Freilichtmuseum sorgte die diffusionsoffene Spezialverpackung, mit der alle Wandteile versehen wurden. Diese schützt das Mauerwerk und den historischen Bestandputz vor äußeren Einflüssen und Beschädigungen.
